Catarina Revés Lança Fernandes

**Estudo geomecânico de estabilidade de arribas
em contexto da avaliação de risco do troço litoral
Porto Covo - Zambujeira e de Sesimbra**

Dissertação para obtenção do Grau de Mestre em
Engenharia Geológica

2016

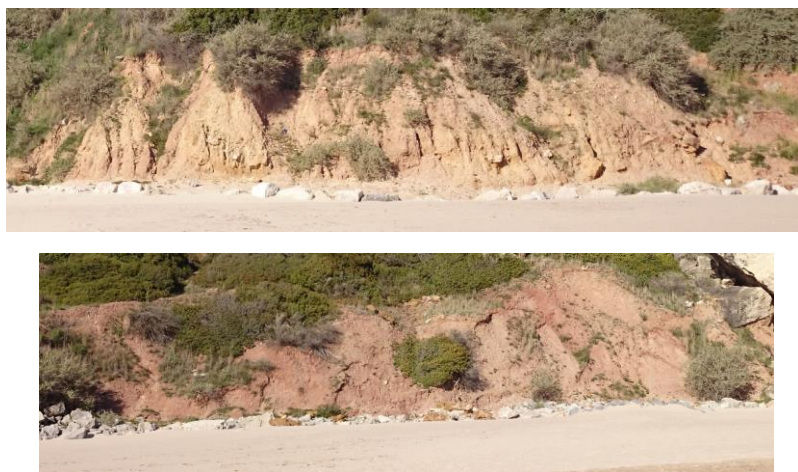
No final do século XIX, explorou-se gesso na região de Sesimbra, sendo ainda hoje observáveis (Figura 3.9) os taludes de escavação provocados por esta atividade, abandonada nos dias de hoje.

Figura 3.9 - Localização de antiga zona de exploração de gesso na Praia da Califórnia, Sesimbra

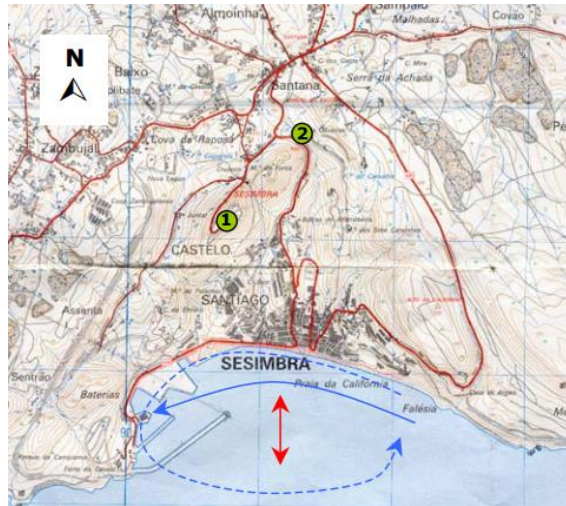
De mencionar que a configuração da enseada de Sesimbra favorece, em condições naturais, para além do transporte transversal de sedimentos (Figura 3.10- seta a vermelho), as trocas entre a praia submarina e a praia emersa, além do transporte longitudinal num circuito fechado em sentido anti-horário (Figura 3.10 – seta azul a tracejado).

Figura 3.10 - Enseada de Sesimbra. A- excerto da Carta Militar de Portugal nº 464, à escala original 1:25.000 (IGE, 1994), reduzida para 1:50.000 (in Cruces *et al*, 2002))

Ponto 1- Castelo de Sesimbra; Ponto 2- Antiga exploração de Gesso (visualiza-se o mesmo tipo de exploração junto às arribas da Praia da Califórnia no sentido nascente)

No entanto, a construção (e extensão) dos molhes de proteção ao porto de abrigo de Sesimbra, cortou a continuidade deste circuito (Figura 3.10 – seta azul a cheio), favorecendo a acumulação de areias na região ocidental da enseada (assoreando o porto) e a erosão das praias orientais (Praia da Califórnia). As condições de navegabilidade do porto mantêm-se, atualmente, à custa de dragagens.

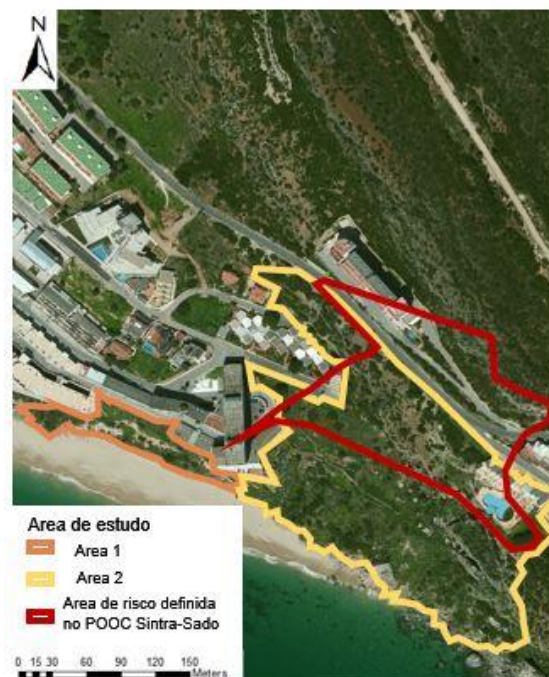
Figura 4.2 - Visualização da Praia da Califórnia segundo áreas geológico-geotécnicas

Na Figura 4.2 é visível que a área de estudo definida como 2 compreende parte da área de risco definida no POOC. A fração não selecionada (encosta localizada a N da Estrada de Argeis) não se revela fundamental para o estudo de avaliação do risco para a Praia da Califórnia não tendo sido deste modo, deste modo incluída na área a estudar.

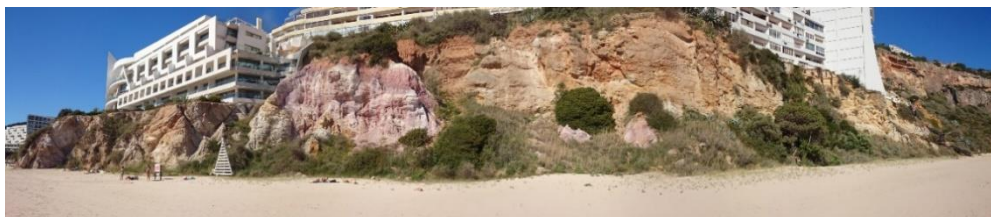
O maciço rochoso correspondente à área 1 (Figura 4.3) é caracterizado fundamentalmente por arenitos grosseiros e conglomerados do Cretácico inferior (“Formações de Vale de Lobos e de Guia indiferenciadas” – C1VG). Por vezes, este arenito encontra-se metamorizado, nomeadamente a ponte. À medida que se segue no sentido de nascente é possível observar uma modificação ao nível do tamanho e forma dos grãos constituintes do maciço.

Figura 4.3 - Vista panorâmica da área definida como 1, Praia da Califórnia

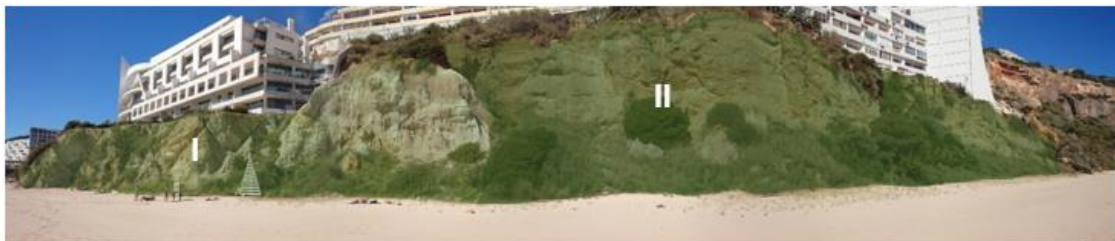
A classificação segundo a BGD definida para a área 1 (Figura 4.5), na Praia da Califórnia, encontra-se descrita na Tabela 4.5, assim como o resumo dos valores dos parâmetros e do respetivo método de recolha de dados (Tabela 4.6).

Figura 4.5 - Visualização da classificação segundo a BGD para a área 1

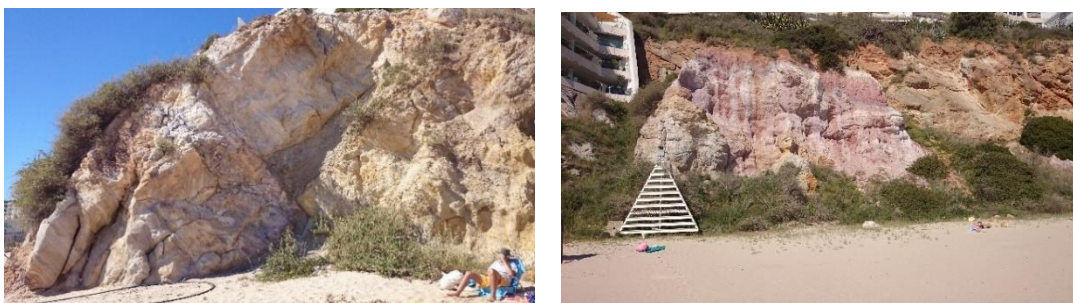
| Zonas | Caracterização Geológica-Geotécnica simplificada (ISRM, 1981) | Descrição Geológica |
|---|---|--|
| I | <u>Arenito fino</u> $L_{1-2}; F_{1-2}; S_3; A_4$ (W_3) | <p>Arenito fino apresentando uma tonalidade branca, grão fino. Metamorfizado localmente devido à presença de material dolerítico que constitui um filão, visivelmente meteorizado, que se encontra acometido por uma falha inversa (Figura 4.6). Quanto à estimação da RCU obteve-se um valor de 48 MPa.</p> <p>Pequenos apontamentos ferruginosos conferem um estado de meteorização moderado. Nas restantes frentes, a poente, o estado de meteorização é reduzido por se encontrarem menos expostas aos agentes meteóricos (W_{1-2}).</p> <p>Considera-se que a espessura das camadas é elevada.</p> <p>As fraturas podem ser classificadas afastadas.</p> |

Figura 4.6 - Filão dolerítico situado a poente (afetado por falha inversa) seguido de um afloramento de arenito ferruginizado, zona I

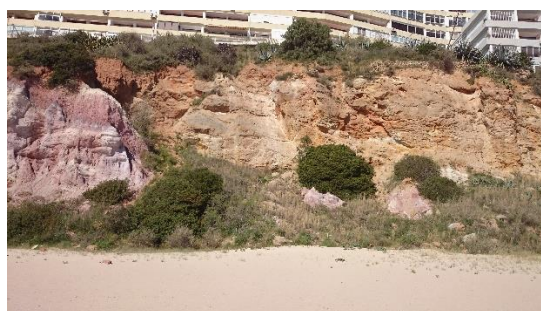
| Zonas | Caracterização Geológica-Geotécnica simplificada (ISRM, 1981) | Descrição Geológica |
|---|---|--|
| II | <u>Arenito grosseiro</u> $L_{1-2}; F_{1-2}; S_3; A_4$ (W_{4-5}) | <p>Arenito amarelado, com grão mais grosseiro comparativamente com o afloramento que lhe antecede (Figura 4.7). O material apresenta-se moderadamente meteorizado, com um grau de meteorização mais elevado na zona da crista, justificando deste modo a categorização do grau de meteorização para esta zona.</p> <p>A espessura das camadas é elevada.</p> <p>As fraturas encontram-se afastadas.</p> |

Figura 4.7 - Afloramento arenito grosseiro amarelado pertencente à zona definida como II

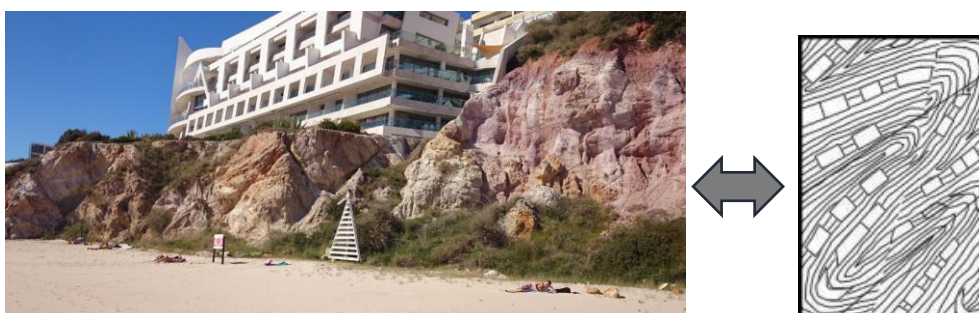
A formação de arenitos e conglomerados presentes nesta área apresenta diferentes tipos de alteração, que motiva a diferenciação em duas zonas, apresentando-se afetada por falhas inversas (filão dolerítico) e pressões longitudinais que originaram as presentes superfícies de descontinuidade. A disposição do maciço, afetada pela presente fracturação e estratificação, induz situações de instabilidade de queda de blocos.

O maciço rochoso, quanto ao nível da sua composição e estrutura, assim como das condições das descontinuidades existentes, pode ser considerado como respeitante à classe F (Tabela 4.7 e Figura 4.8), motivado pela deformação tectónica e perda de continuidade que transpõe esta área da classe C para F.

Figura 4.8 - Comparação entre o maciço rochoso na área 1 com a estrutura referente à classe F, definida por Marinos & Hoek, (2001)

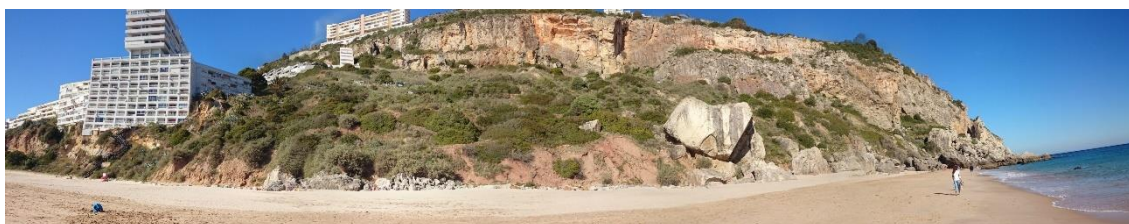
Na área 2 (Figura 4.9), podem-se distinguir duas litologias. A base é caracterizada por um maciço terroso, composto por materiais arenosos, argilosos, evaporíticos e carbonatados associados à “Formação de Dagorda – J1Da” (Jurássico inferior) e por materiais vulcano-sedimentares da unidade “Complexo Vulcano-Sedimentar – J1VS”.

Figura 4.9 - Panorâmica referente à área 2, Praia da Califórnia

Este local foi aproveitado como exploração de gesso no passado, o que justifica as acumulações de escombros. Estes materiais apresentam uma resistência muito baixa, resistência ao ressaltamento nula, evidenciando cicatrizes de pequenos escorregamentos rotacionais à superfície e figuras de erosão superficial (Figura 4.10).

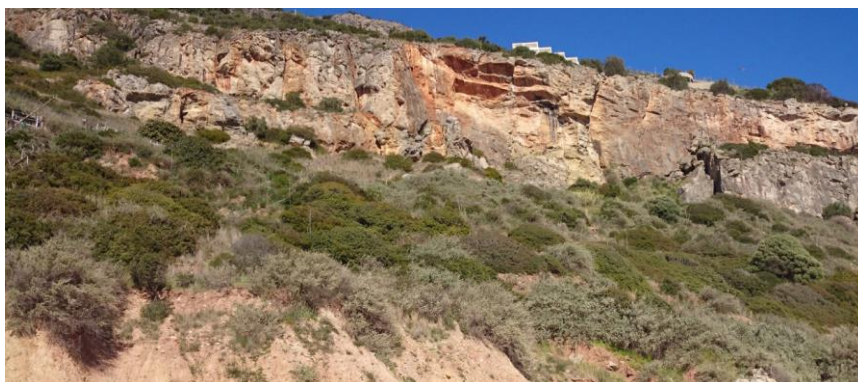
Para o topo da arriba abrupta (Figura 4.11), esta apresenta uma litologia da “Formação dos Dolomitos de Sesimbra – J1Se”, com uma série dolomítica pouco meteorizada (W_{1-2}), iniciada por brecha dolomítica nos primeiros metros, e a meio da sucessão encontra-se um conjunto de camadas mal estratificadas e moderadamente meteorizadas (W_3). A matriz rochosa é consideravelmente mais resistente que as unidades subjacentes referidas anteriormente para a base desta área.

Figura 4.11 - Talude abrupto no topo da arriba da área 2

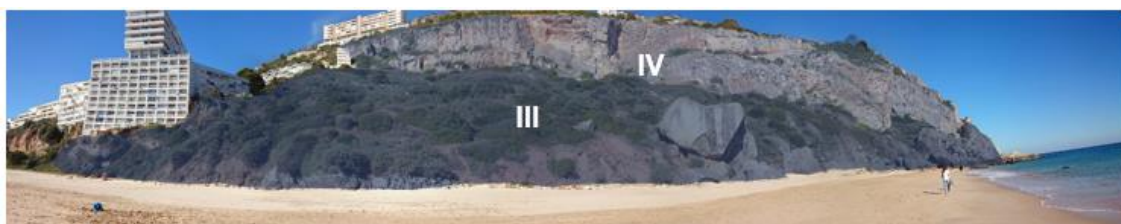
Figura 4.13 - Visualização da classificação segundo a BGD para a área 2

A classificação segundo a BGD definida para a área 2 (Figura 4.13), na Praia da Califórnia, encontra-se descrita na Tabela 4.8, assim como o resumo dos valores dos parâmetros e do respetivo método de recolha de dados (Tabela 4.9).

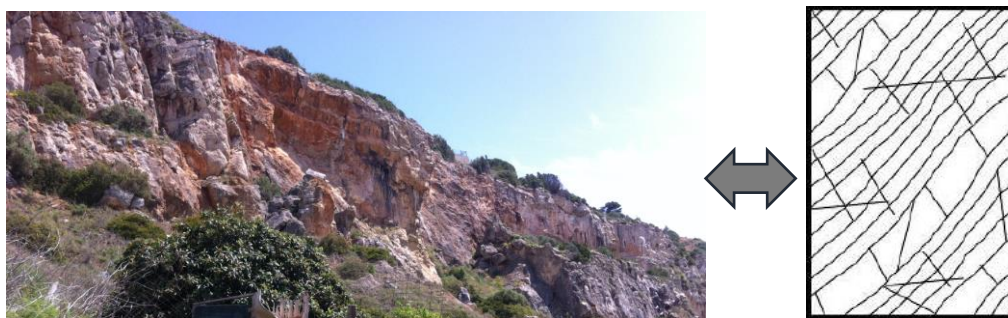
Figura 4.14 - Comparação entre o maciço rochoso do talude abrupto da área 2, com a estrutura referente à classe D, definida por Marinos & Hoek, (2001)

O maciço rochoso apresenta-se intensamente fraturado, e tendo em consideração as observações superficiais das características dos taludes nesta área, classificam-no como pertencente à classe D (Tabela 4.10 e Figura 4.14).

| Local | Composição e Estrutura | Condições das discontinuidades | GSI |
|---|---|---|---|
| Área 2 | Bancadas de arenitos e conglomerados fraturadas. Com duas famílias principais de discontinuidades | Paredes moderadamente rugosas e meteorizadas, consideradas descoloradas a desintegradas | 30±5 |
| | Classe D | média qualidade | |

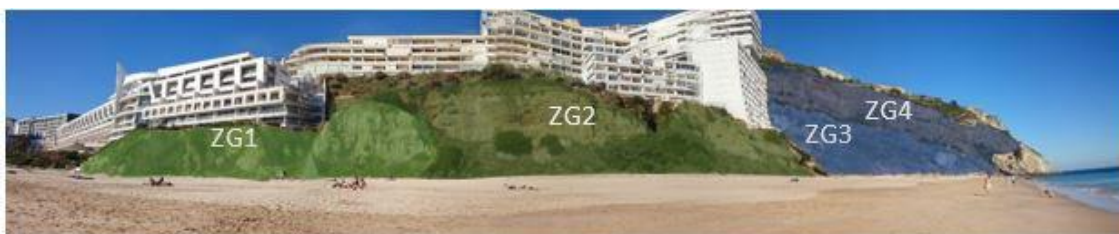
Figura 4.15 - Zonamento geomecânico para a Praia da Califórnia (vista para Norte)

As zonas geomecânicas 1 e 2 evidenciam uma intensa fracturação (geralmente mergulhante para Sul) o que permite inferir, com apoio dos dados relativos à análise de estabilidade, a possibilidade dos materiais neste troço da arriba poderem sofrer roturas planares (situação já ocorrida no de ano de 2010 na definida zona 1 - Figura 4.16) a partir das superfícies de fracturação presentes. Verifica-se igualmente a possibilidade de tombamento resultado da inclinação da estratificação para o interior do maciço (para N), que na inexistência de suporte basal pode gerar rotação pelo plano da base.

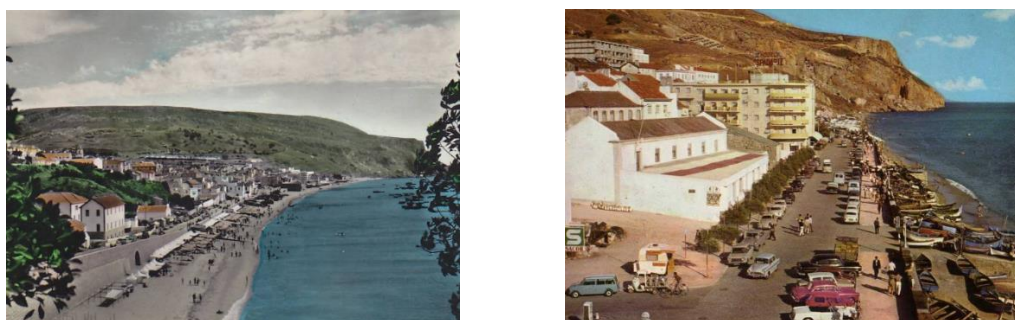
Figura 4.19 - Concha de Sesimbra nas décadas de 60 (à esq.) e 70 (à dir.)

Alguns testemunhos relatam este mecanismo de rotura e trajetória e situam esta ocorrência, temporalmente, entre a década de 50 e 60, como pode ser comprovado pela figura referente à década de 70, na qual é visível o bloco de grandes dimensões ao longo da encosta (Figura 4.19).

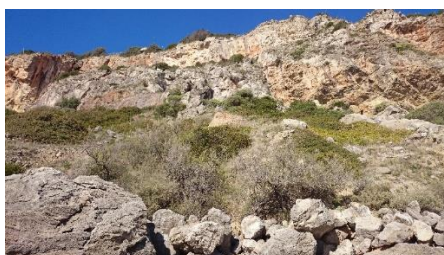
Os blocos provenientes das zonas superiores do afloramento (dolomito e brecha dolomítica), constituem uma eventual proteção contra a erosão marinha das unidades subjacentes menos resistentes ("Formação de Dagorda" e "Complexo Vulcano-Sedimentar") impedindo assim a escavação do sopé, minimizando o risco (Figura 4.21). Não obstante, esta proteção revela-se como temporária tendo em conta que só exerce esta função enquanto não existir desgaste dos blocos na base, havendo a necessidade de repor estes blocos para efetivar a preservação desta zona.

Figura 4.21 - Blocos de proteção na base do talude, na área 2

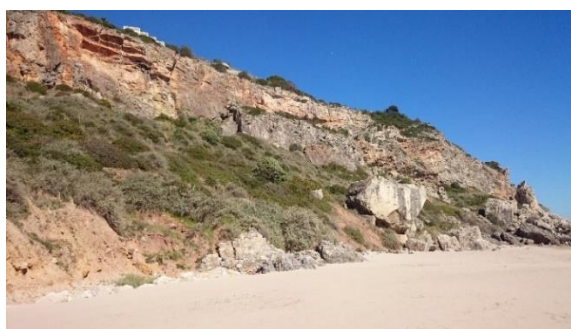
Este enquadramento resulta frequentemente no destaque de blocos rochosos pelas superfícies de baixa resistência, alguns de enorme dimensão, existindo já abundante historial de instabilizações (Figura 4.22).

Figura 4.22 - Visualização da área 2 e do bloco de grandes dimensões na base do talude

Atualmente, o bloco de grandes dimensões figura-se acomodado tanto quanto à sua estrutura como volume. Porém, a presença de faixas escuras associadas a meteorização, proveniente da percolação de água no interior das fraturas, no talude e nas faces do bloco, para além de corroborar a conjectura do bloco de elevada dimensão ser proveniente da zona superior, poderá indiciar uma futura instabilidade a partir da crista dolomítica.

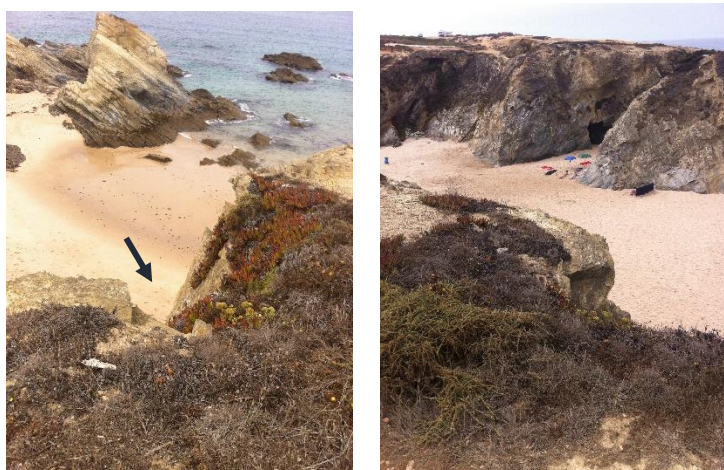
O material rochoso presente na zona da crista expõe um estado de meteorização de elevada descoloração e friabilidade (W_3), ocasionalmente de intensa meteorização (W_{4-5}), em locais associados a escorrência superficial que promovem a criação de pequenas fissuras ou sulcos, visíveis na arriba N, motivados por esta erosão gerada à superfície (Figura 4.27 e Figura 4.28).

Figura 4.28 - Sulco observado na zona da crista, arriba Norte

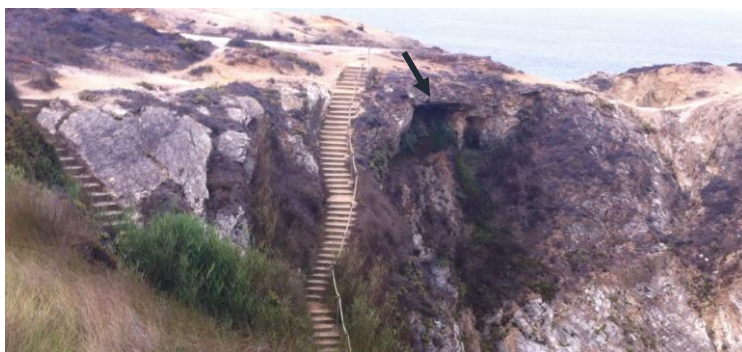
A zona da crista, correspondente à escadaria de acesso, desvio entre a arriba Este e Sul, encontra-se afetada por blocos em consola passíveis de destaque e por conseguinte, queda (Figura 4.29).

Figura 4.29 - Blocos em evidência, inflexão arriba E e S

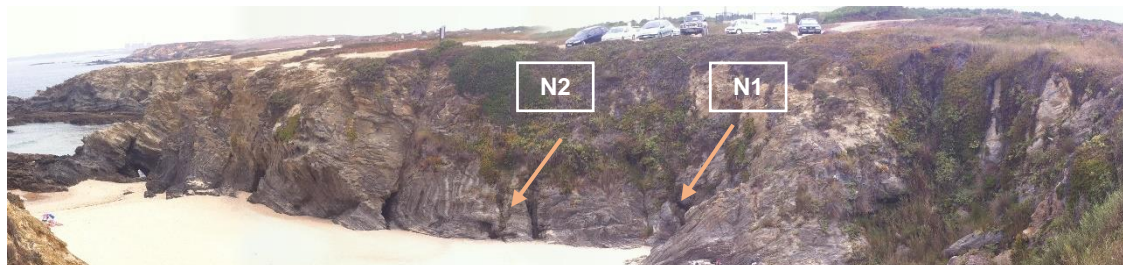
O maciço rochoso na arriba N (Figura 4.31 e Figura 4.32), com a estratificação a inclinar para N, é caracterizado por xistos, fundamentalmente argilosos e com um estado de meteorização que varia entre W1-2 a W3. Para o topo, porém, este pode apresentar um estado de meteorização

mais elevado (W4-5) no seguimento de escorrências superficiais provenientes da crista (podem nomeadamente ser visíveis expressões pontuais da fluência de água próximo da base junto a N2).

A arriba apresenta um perfil encrespado, devido à existência de alguns blocos destacados e zonas subescavadas.

Figura 4.31 – Panorâmica da arriba Norte, e localização das estações N1 e N2

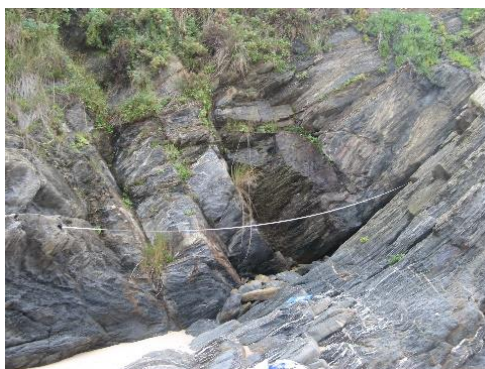
Figura 4.32 – Pormenor da estação N1

As *scanlines* N1 e N2 (Tabela 4.15 e Tabela 4.16) foram realizadas numa zona onde o maciço se encontra moderadamente meteorizado (W_3) e fraturado. As fraturas demonstram-se pouco a moderadamente contínuas, abertas a medianamente largas para N1 e abertas a muito largas para N2 (Figura 4.33). A rugosidade das paredes traduz-se como medianamente rugosa (R_3) para N1 e variando entre medianamente rugosa e muito rugosa (R_3 e R_{4-5}) para N2.

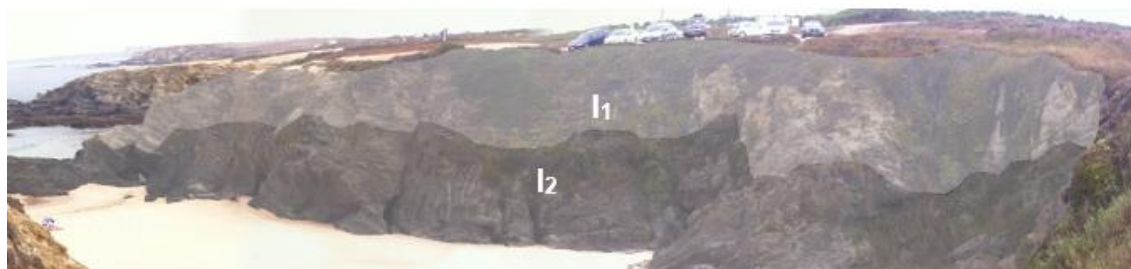
A diferenciação em duas subzonas (Figura 4.34), descritas de seguida (Tabela 4.17 e Tabela 4.18), deve-se fundamentalmente ao estado de meteorização do maciço, e ao facto de este se encontrar particularmente afetado, na zona definida como I_2 , por meio de exsurgências de água provenientes da zona da crista que promove um elevado grau de meteorização na parte superior da frente da arriba.

Figura 4.34 – Panorâmica da arriba Norte para efeitos de classificação conforme a BGD

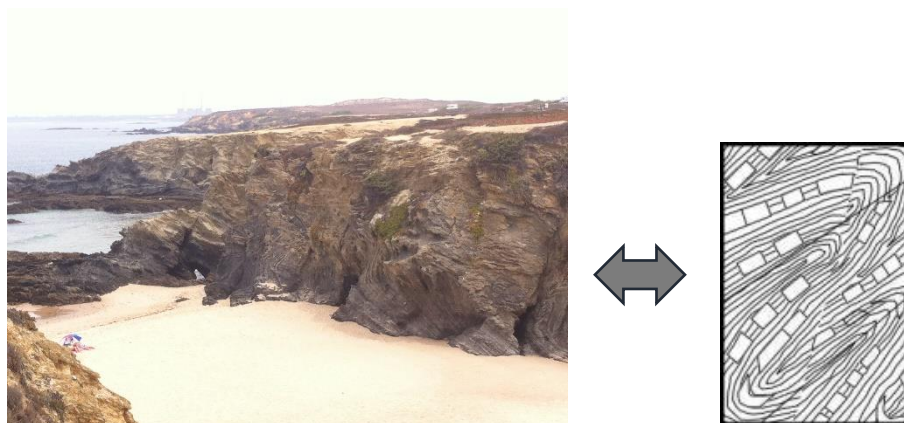
A litologia xistosa, essencialmente argilosa, da arriba N justifica um perfil rugoso, inclinado de modo geral para N, exibindo em certas zonas do maciço uma deformação dúctil (Tabela 4.19 e Figura 4.35).

| Local | Composição e Estrutura | Condições das descontinuidades | GSI |
|---|--|---|---|
| Arriba N | Bancadas de xisto argiloso intensamente fraturadas. Com duas famílias principais de descontinuidades | Paredes moderadamente rugosas e meteorizadas, consideradas descoloradas a desintegradas | 25 ± 5 |
| | Classe F | Fraca a média qualidade | |

Figura 4.35 – Comparação entre o maciço rochoso na arriba N com a estrutura referente à classe F, definida por Marinos & Hoek, (2001)

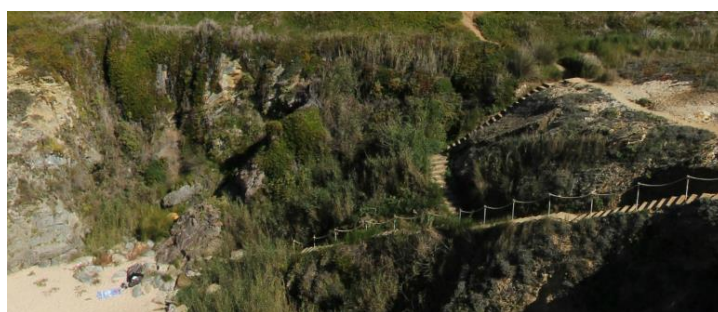
A arriba E (Figura 4.36) encontra-se quase totalmente coberta por vegetação, observando-se ao longo da sua frente inúmeras zonas de fluência de águas que elevam o grau de meteorização. Podem mesmo ser encontrados pontos de água provenientes de locais de pastagem ou regadio que culminam na praia junto a esta arriba (Figura 4.37).

Figura 4.36 – Vista da arriba Este, a partir da zona Sul da praia

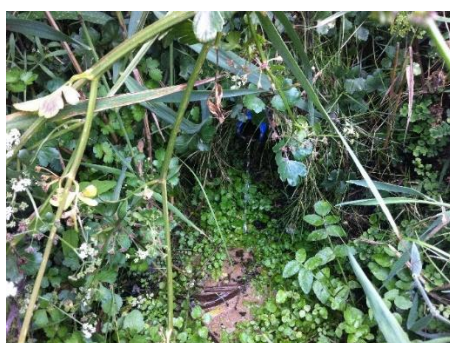
Figura 4.37 – Ponto de água na arriba E

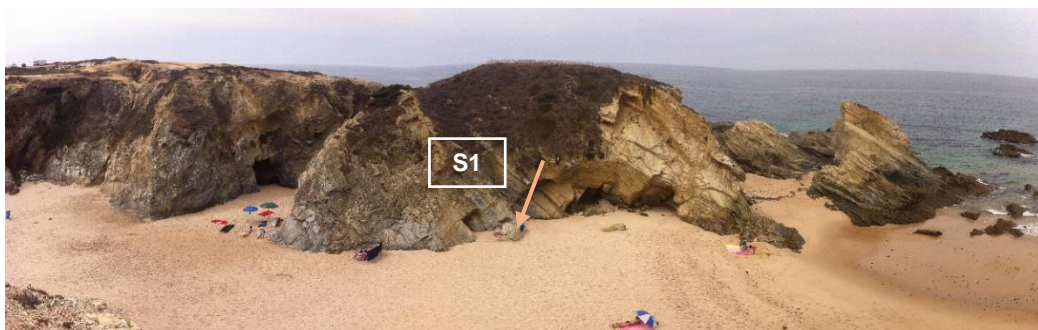
A arriba S (Figura 4.38), constituída maioritariamente por xistos argilosos descolorados, apresenta-se moderadamente meteorizada (W3) nos locais com maior proximidade com a arriba E e aumentando o estado de meteorização no sentido W.

Figura 4.38 – Panorâmica da arriba Sul, e localização da estação S1

A estratificação das litologias tem pendor generalizado para N e a espessura das camadas é essencialmente centimétrica (L3 a L4-5) (Tabela 4.20). As fraturas apresentam continuidade muito reduzida a moderada e aberturas fechadas a muito largas, com uma rugosidade a variar entre R3 e R4-5. O enchimento, quando ocorre, é de quartzo. O RCU é de 38 MPa.

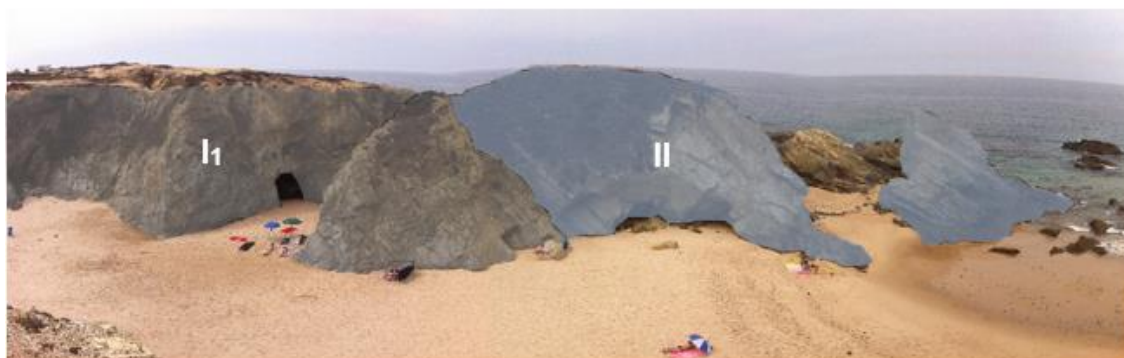
A classificação determinada para a arriba S inclui a subzona I₁ previamente definida para a base das arribas N e E. No sentido do mar, evidencia-se uma zona muito afetada pela meteorização e em que as características das fraturas presentes diferem das apresentadas anteriormente pela subzona I₂ (Figura 4.39, Tabela 4.21 e Tabela 4.22).

Figura 4.39 – Individualização das zonas definidas por aplicação da BGD, na arriba Sul

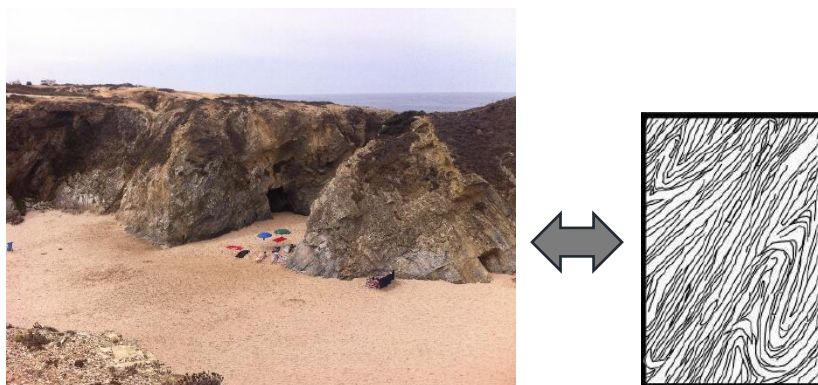
A arriba Sul é caracterizada, em grande parte, por xistos argilosos descolorados que concebem uma estrutura desorganizada (Tabela 4.23). Este desarranjo, conjuntamente com a ação das ondas sobre o maciço, evidência material rochoso sem proteção na base (Figura 4.40).

| <i>Local</i> | Composição e Estrutura | Condições das descontinuidades | GSI |
|---|--|--|---|
| <i>Arriba Sul</i> | Bancadas de xisto argiloso apresentando uma intensa meteorização e descoloração, no sentido do mar, com uma família principal de descontinuidades. | Paredes mediana a moderadamente rugosas e meteorizadas, por vezes muito meteorizadas, apresentam-se desintegradas. | 10±5 |
| | Classe H | Muito fraca a fraca qualidade | |

Figura 4.40 – Comparação entre o maciço rochoso na arriba S com a estrutura referente à classe H, definida por Marinós & Hoek, (2001)

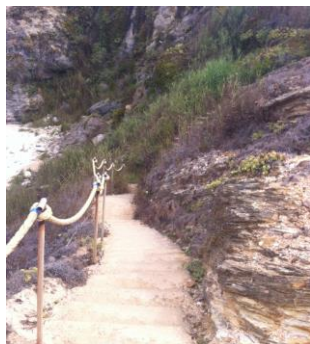
Litologicamente a arriba Este (Figura 4.41) assemelha-se à arriba Norte, ainda que a presença de vegetação rasteira distribuída ao longo da arriba dificulte a sua avaliação. Pode ser considerada uma zona extremamente fraturada, nomeadamente na zona junto às escadas de acesso.

Figura 4.41 – Escadaria de acesso à praia, arriba E

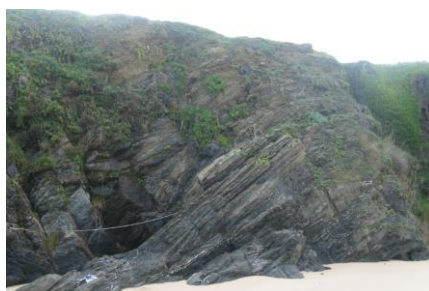
Esta diferenciação pode, igualmente ser fundamentada por atuações contrárias ao nível de estabilidade em locais litologicamente semelhantes. Para a arriba N figura a possibilidade para a ocorrência de escorregamentos planares (Figura 4.42) e tombamentos, estes últimos como consequência da inclinação da estratificação para o interior do maciço.

Pode ser considerada a existência de condições propícias para eventuais movimentos planares e de cunha (pela interseção entre duas famílias) no local correspondente à figura seguinte (estação N1).

Figura 4.42 – Local de possível ocorrência de deslizamentos planares e de cunha, na arriba N

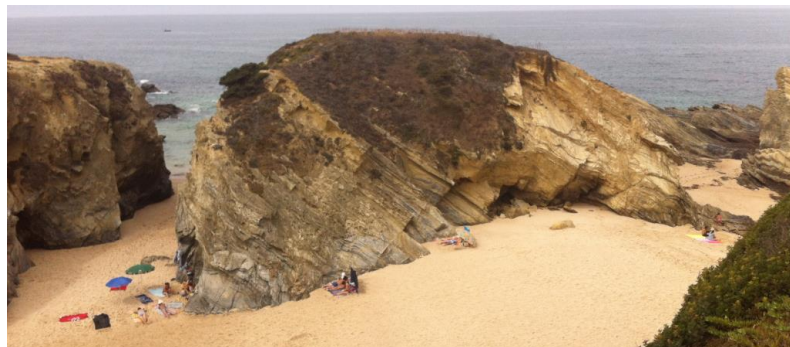
Relativamente à arriba Sul, podem ser considerados viáveis escorregamentos planares em relação às superfícies de estratificação. A hipótese, quanto à ocorrência deste tipo de mecanismo, pode ser corroborada em virtude de um antigo escorregamento datado de 2010 por Costa & Caetano (2010) (Figura 4.44). Este terá deslocado um volume rochoso significativo, que presumivelmente se encontra transposto uns metros a seguir, para W, no sentido do mar (Figura 4.45).

Figura 4.45 – Leixão situado a W, no sentido do mar, na arriba Sul (Agosto de 2015)

Denota-se contudo, no leixão a W na arriba Sul, uma evolução de outubro de 2014 para agosto de 2015, na sua base, no sentido em que se observam reentrâncias resultantes de subescavação do material rochoso que pode originar possíveis roturas por tombamento.

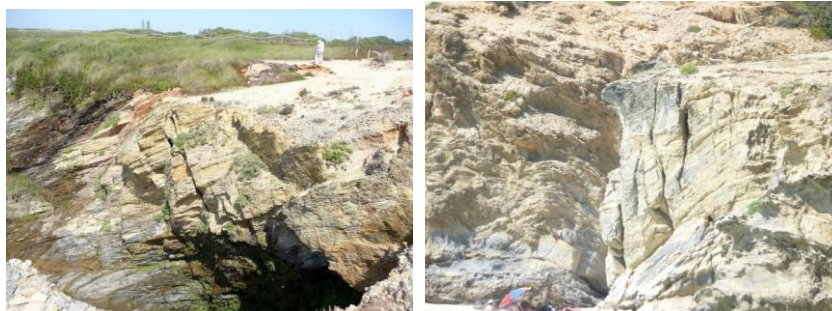
Ao longo da crista do talude são visíveis fendas de tração, induzindo zonas de fraqueza estrutural no maciço, das quais a mais notória está situada na crista da arriba Sul, numa pequena enseada. Esta exhibe um conjunto de blocos que, por efeito da fenda de tração, podem sofrer destaque por tombamento (Figura 4.46 e Figura 4.47).

Figura 4.47 - Potencial situação de tombamento de alguns blocos destacados por fendas

O conjunto de blocos instáveis apresenta um risco moderado a baixo, atendendo à localização da instabilização sobre o mar e ao difícil acesso à mesma. Não obstante, os utentes durante a baixa-mar, predispõem-se a ocupar o espaço entre o leixão e a restante parte da arriba Sul, razão pela qual o risco de queda permanece médio para este local.

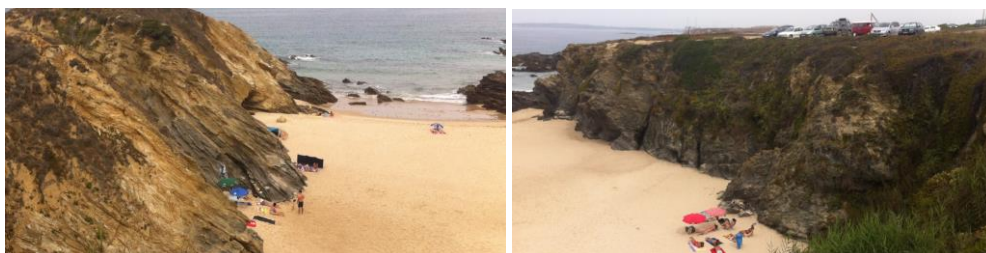
Não obstante a elevada perigosidade associada às situações de instabilidade referidas na praia em estudo, em parte estas desenvolvem-se diretamente sobre o mar, reduzindo o eventual dano potencial. Todavia, verifica-se uma tendência de ocupação de locais mais próximos da base das arribas quer durante a baixa-mar, como à medida que o areal, já de si reduzido, é ocupado pelo avanço da ondulação durante a preia-mar (Figura 4.48).

Figura 4.48 - Ocupação da base das arribas como local eleito pelos veraneantes, na Praia do Serro da Águia

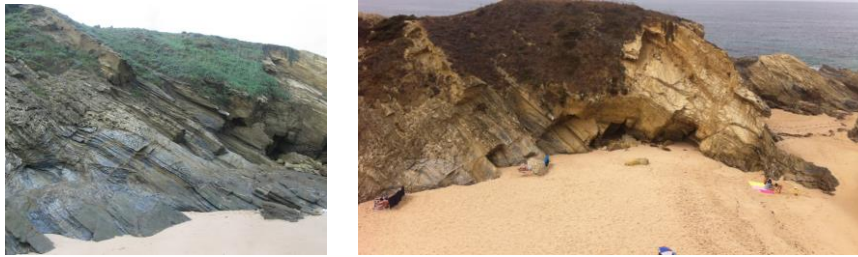
O facto de o areal cobrir parte da base do leixão, na arriba Sul (Figura 4.49), dependendo da estação do ano, possibilita uma intervenção marítima sobre a arriba atingindo os locais superiores da mesma, criando instabilização nestas zonas.

Figura 4.49 - Leixão situado na arriba Sul, parcialmente coberto em Agosto de 2015 (à dir.)

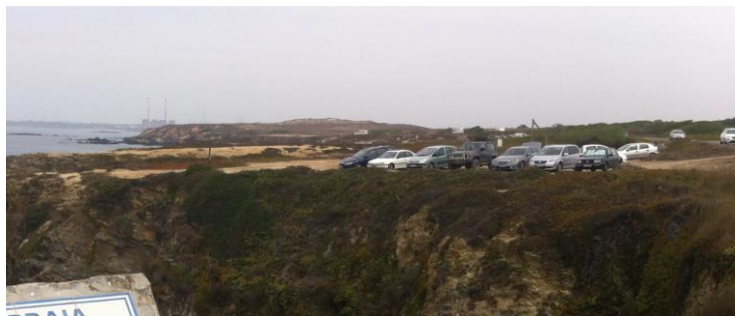
A pressão exercida sobre a crista (Figura 4.50), quer por meio de estacionamento indevido no topo da crista, quer pela tensão que o tráfego da estrada adjacente à arriba E impõe, revela-se uma situação potenciadora de instabilizações, justificada pela meteorização e fendas pré-existentes já referidas anteriormente para esta zona.

Figura 4.50 - Pressão exercida sobre o topo da arriba

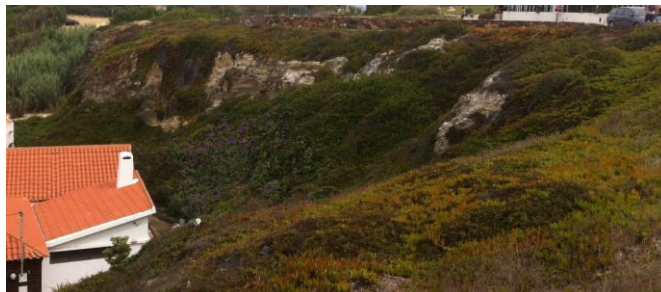
Na zona da crista, correspondente à arriba Este, observam-se vários blocos sobressaídos ou salientes (Figura 4.55).

Figura 4.55 – Blocos destacados na zona da crista da arriba E

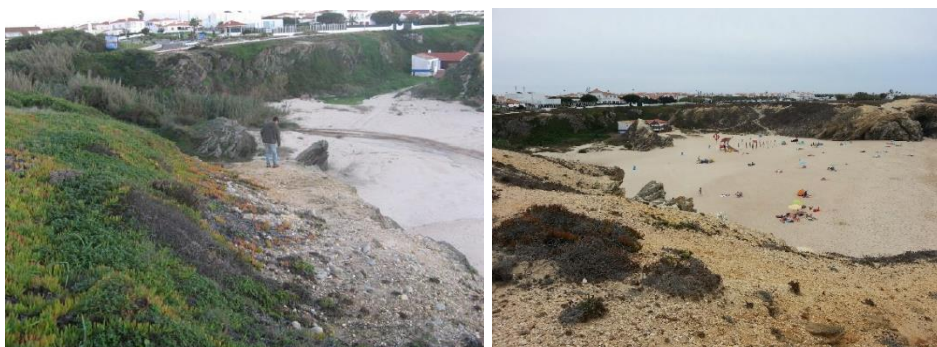
A crista da arriba Norte particulariza um desnivelamento de cerca de 2m (Figura 4.56), próximo do topo da arriba. Contudo, não se verifica a existência de fendas de tração que poderiam causar uma instabilidade acrescida.

Figura 4.56 – Desnível na crista da arriba Norte

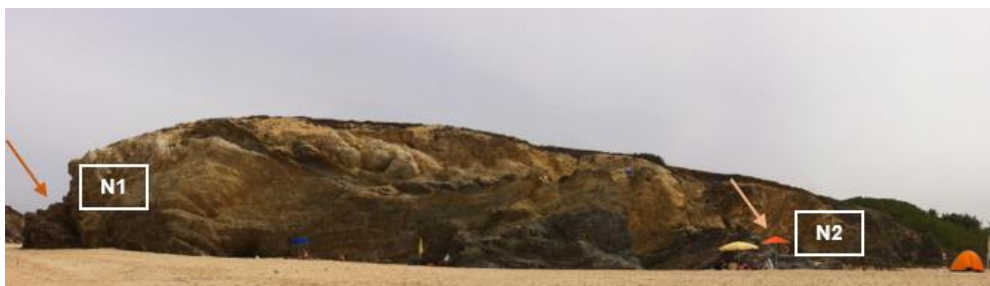
O maciço rochoso na arriba Norte (Figura 4.57), descrito por uma litologia xisto argilosa inclinada segundo NE, moderadamente meteorizada (W_3), com uma maior frequência de descoloração nas camadas para o topo da arriba.

É caracterizado por uma intensa fracturação, o que se traduz em diversas situações de instabilidade originando um perfil rugoso.

Figura 4.57 – Panorâmica da arriba Norte, e localização das estações N1 e N2

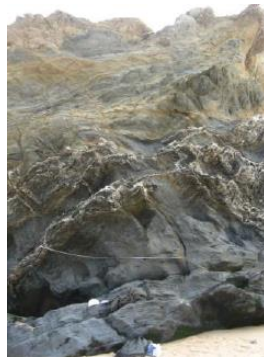
A estação N1 (Figura 4.58 e Tabela 4.28) encontra-se associada a uma zona de xistos argilosos que se dispõem conforme finas lâminas, e apresentam um estado de meteorização baixo. Por outro lado, a estação N2, associada a uma zona em que os xistos argilosos, laminados, ostentam uma elevada descoloração e alguma friabilidade (W_3), por vezes muito meteorizados (W_{4-5}), em locais que congregam exurgências de água ao longo da vertente, diferindo, deste modo, a rugosidade das paredes das fraturas, e consequentemente da própria arriba, pouca rugosa (R_{1-2}) para a zona referente a N1 e medianamente rugosa (R_3) para a zona relativa à estação N2.

Figura 4.58 – Pormenor da estação N1

Os elementos identificados em N1 corresponderão, maioritariamente, a fendas de tração associadas à tectónica local.

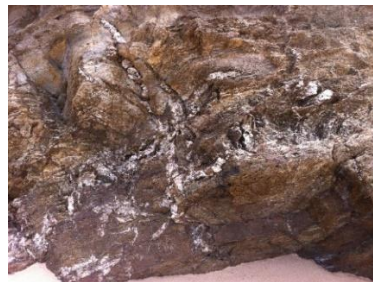
Ambas possuem um enchimento de quartzo, ainda que na zona da estação N2 (Figura 4.60) com menor regularidade (Figura 4.59).

Figura 4.59 – Fraturas preenchidas por quartzo

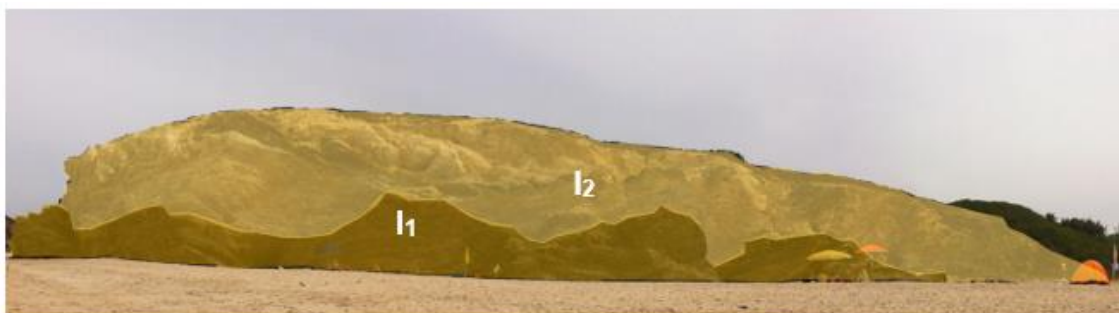
O estado de meteorização do maciço, na zona definida como I_2 , afetado por meio de exsurgências de água no topo, promove um elevado grau de meteorização na parte superior da frente da arriba, como se descreve segundo a BGD definida para a arriba Norte (Figura 4.61, Tabela 4.30 e Tabela 4.31).

Figura 4.61 – Panorâmica da arriba Norte para efeitos de classificação conforme a BGD

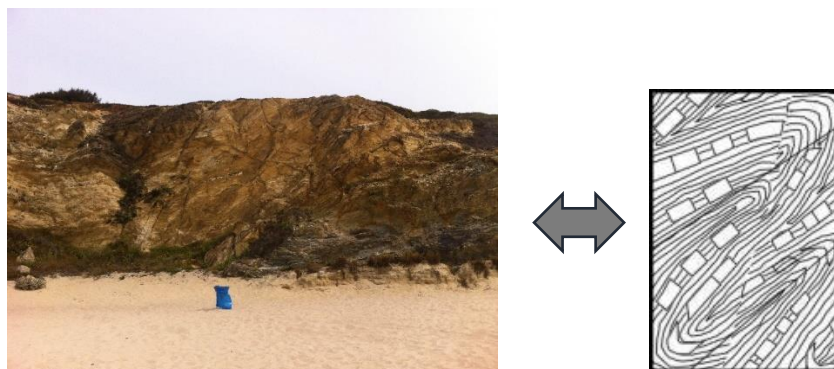
A presença de xistosidade aliada a uma fracturação acentuada origina um comportamento isotrópico do maciço nesta arriba cujo estado das superfícies das descontinuidades mostra descoloração e desintegração. Não obstante o seu revestimento figura-se compacto e com fragmentos angulosos o que revela uma pertença à classe F (Figura 4.62 e Tabela 4.32).

Figura 4.62 – Comparação entre o maciço rochoso na arriba N com a estrutura referente à classe F, definida por Marinós & Hoek, (2001)

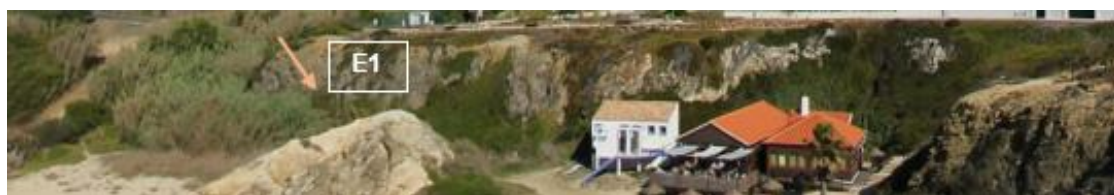
A arriba Este (Figura 4.63) é caracterizada por xistos argilosos finamente laminados com elevada descoloração e alguma friabilidade ao toque, o que lhe confere um estado de meteorização moderado (W_3), por vezes com uma meteorização superior (W_{4-5}) resultado de exsurgências de água no maciço. De modo consequente, as fraturas presentes podem conter enchimento argiloso (mais para o topo), em consequência da meteorização dos xistos.

Figura 4.63 – Panorâmica da arriba E, e localização da estação E1

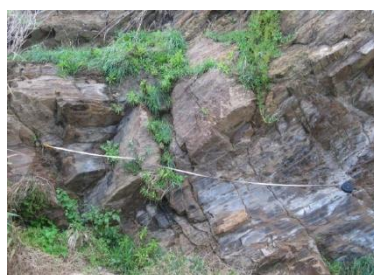
As paredes das descontinuidades apresentam uma rugosidade tipo R_3 (medianamente rugosa), são muito pouco a pouco contínuas e fechadas a medianamente largas quanto à sua abertura (Figura 4.64 e Tabela 4.33).

Figura 4.64 – Pormenor da estação E1

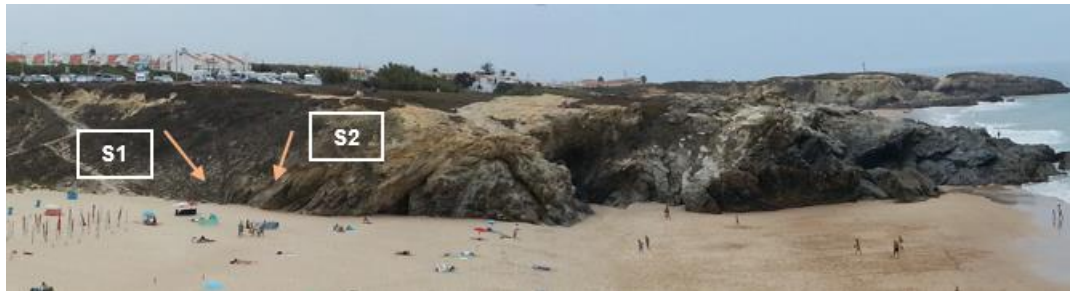
A arriba Sul (Figura 4.65 e Figura 4.66), distinta das arribas Norte e Este, pela sua litologia xisto siliciosa é caracterizada por alguma descoloração (W_{1-2}).

Figura 4.65 – Panorâmica da arriba S, e localização da estação S1 e S2

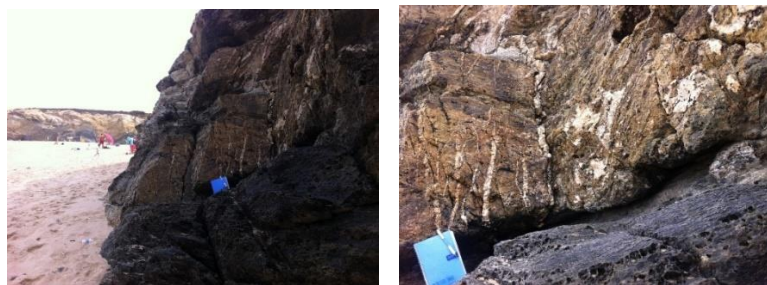
Figura 4.66 – Preenchimento de fraturas na arriba Sul por quartzo

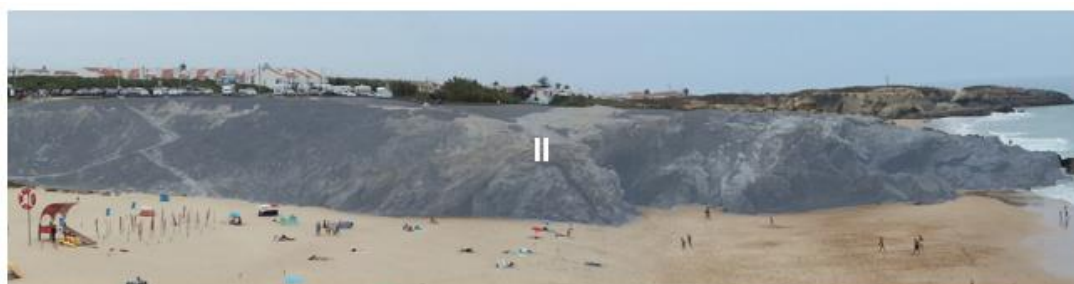
A classificação determinada para a arriba Sul permitiu diferenciá-la segundo uma zona, como é apresentada na Figura 4.69, e descrita segundo a Tabela 4.36 e Tabela 4.37.

Figura 4.69 – Panorâmica da arriba Sul para efeitos de classificação segundo a BGD

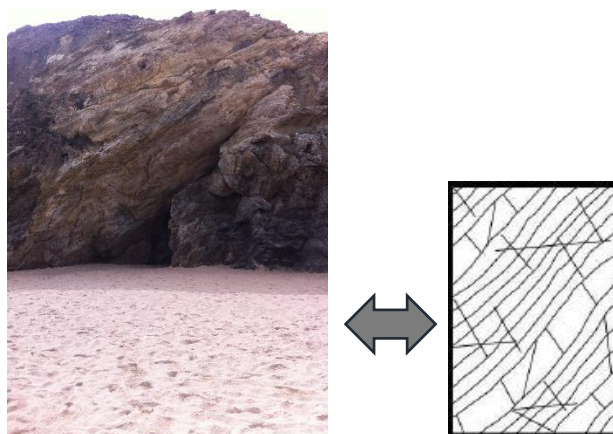
Trata-se de uma arriba constituída por xistos siliciosos pouco meteorizados (Figura 4.70), com elevada presença de fraturas ao longo da mesma o que, apesar de se encontrarem moderadamente afastadas, confere ao maciço uma estrutura desorganizada no seu todo (Tabela 4.38).

Figura 4.70 – Comparação entre o maciço rochoso na arriba S com a estrutura referente à classe D, definida por Marinos & Hoek, (2001)

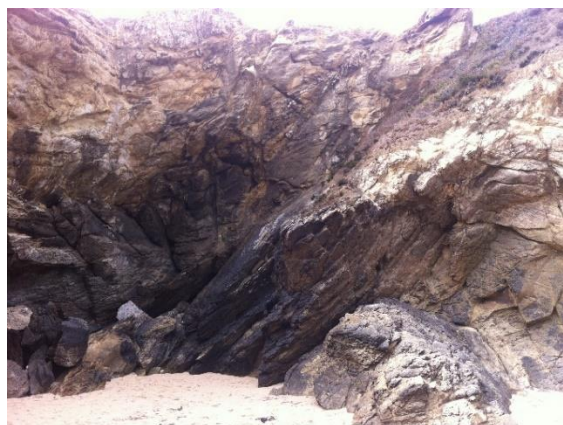
A arriba Sul, em virtude de uma inclinação não muito acentuada, baixa meteorização e boas características mecânicas quanto às superfícies das discontinuidades, somente conforme nos aproximamos para W, no sentido do mar, é que se verifica a possibilidade de ocorrência de escorregamentos planares pelas superfícies de estratificação, bem como, deslizamentos em cunha pela interseção entre a estratificação e a fracturação presente (Figura 4.73).

Figura 4.73 – Superfícies de estratificação a inclinar para o interior do maciço, na arriba Sul

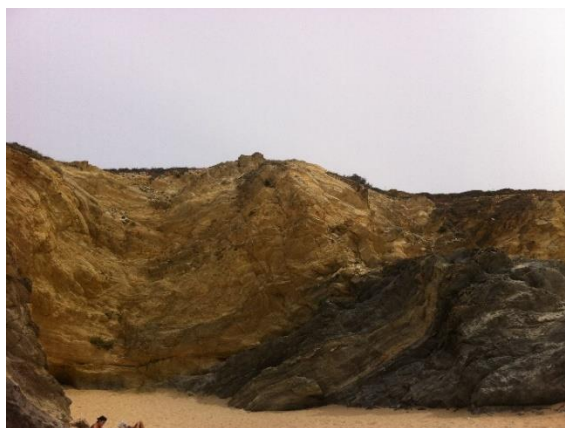
As camadas, na arriba Norte, indiciam alguma deformação devido a diversas dobras, subescavadas na base e associadas à zona de charneira das mesmas. A existência de uma estrutura em sinforma na arriba N (Figura 4.74), coincidente com um local afetado por subescavação basal, pode significar uma possível zona de fraqueza estrutural.

Figura 4.74 – Presença de sinforma, na arriba Norte

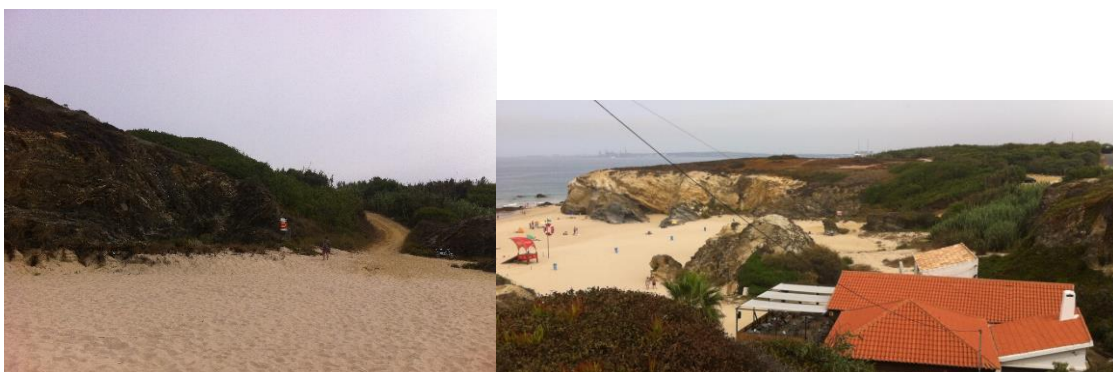
Tanto a crista como a frente das arribas N, E e S apresentam cobertura vegetal que, neste local, previnem a formação de figuras de erosão superficial que pode representar uma ação suavizante perante instabilizações (Figura 4.76).

Figura 4.76 – Cobertura vegetal ao longo das arribas da Praia Grande

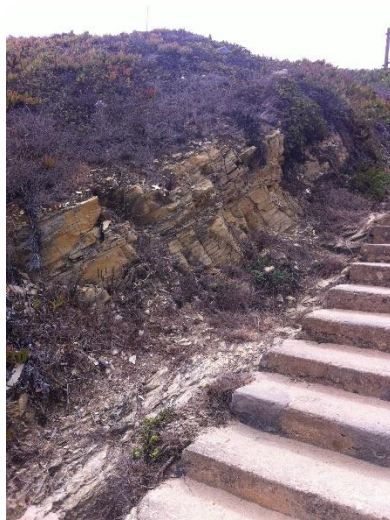
As escadarias de acesso à praia (Figura 4.77), situadas na arriba Sul, podem ser consideradas como um local de fraqueza estrutural do maciço devido ao estado do material rochoso que as rodeia, em que se encontram destacados pequenos blocos xistentos ao longo da arriba.

Figura 4.77 – Escadaria mais recente, na arriba Sul

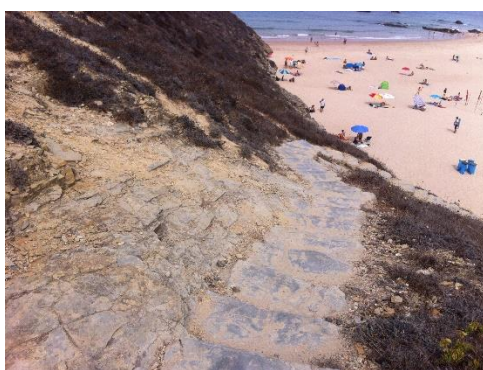
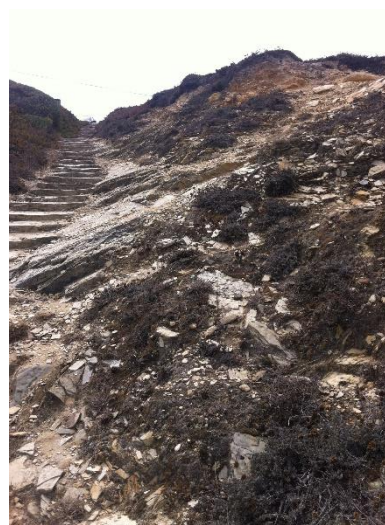
As escadas, mais a W, revelam-se perigosas ao nível da segurança, pelo facto dos seus degraus se encontrarem gastos e escorregadios, acumulando, por vezes, material proveniente da meteorização dos xistos nesta zona (Figura 4.78).

Figura 4.78 – Caminho de acesso à praia, a W, que se encontra do lado sul da praia

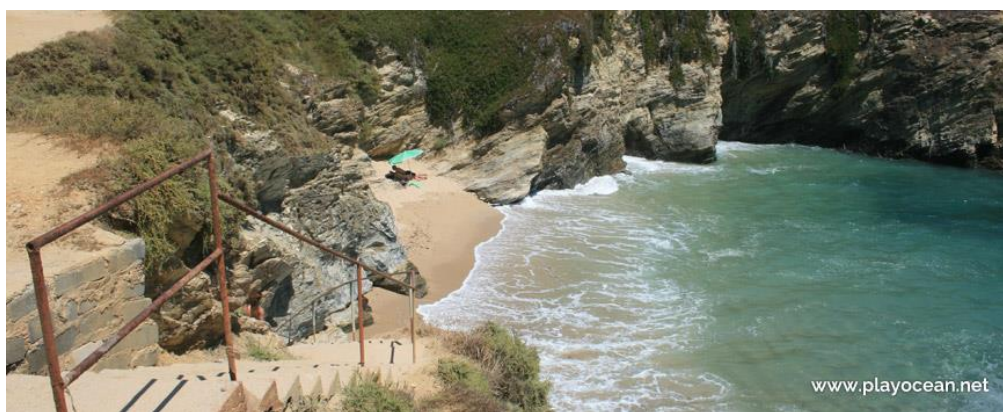
São visíveis várias zonas afetadas pelo fenómeno de subescavação, resultado de uma solicitação da ondulação durante a preia-mar, o que leva a que o areal, de pequenas dimensões, fique praticamente imerso aquando destas circunstâncias. No topo das arribas subsiste um miradouro, verificando-se nestes locais alguns blocos destacados. O acesso à praia é efetuado por uma escadaria localizada a poente (Figura 4.80).

Figura 4.80 - Praia dos Buizinhos vista segundo a arriba N. Fonte: Playocean - www.playocean.net

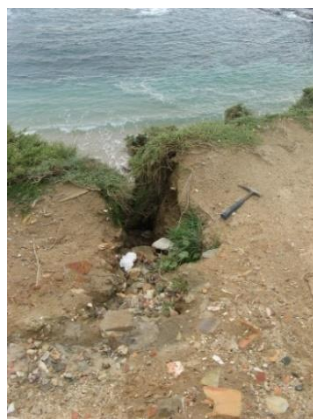
O estudo da crista pode mesmo ser dividido segundo a envolvente superior à zona de acesso à escadaria da praia, a zona central da crista e o limite Sul da mesma. Ainda nesta zona (perto das escadas de acesso) é possível observar um sulco com, aproximadamente, 1.5m e uma profundidade de cerca de 80cm (Figura 4.82).

Figura 4.82 - Sulco observado perto da zona de acesso às escadas, resultado de escorrência superficial (Outubro de 2014)

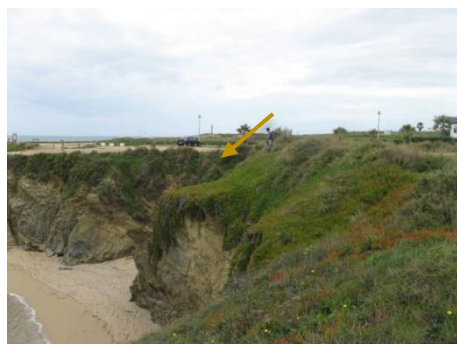
Quanto à zona central da crista (Figura 4.83) observa-se um desnível na arriba neste local (para melhor visualização este localiza-se na arriba E da praia) (Figura 4.84).

Figura 4.83 - Desnível na crista na zona central da praia.

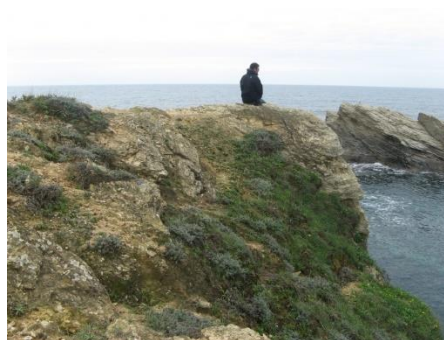
Figura 4.84 - Limite Sul da crista com evidências de destacamento de alguns blocos
